## 01 AUFTRAG & PRÜFORT

## 02 FAHRZEUGDATEN

| Porsche | | 911 Carrera S (991.1) | AW-XY 000 |
| WP0ZZZ99ZDS000000 | | 06/2013 | 64.800 km |

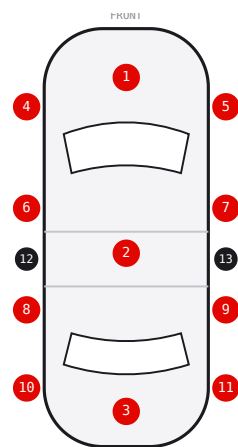
WERTE IN  $\mu\text{m}$

| BAUTEIL | MESSWERTE $\mu\text{m}$ (MIN – MAX) | UNAUFF. | NACHLACK. | SPACHTEL / AUFF. |
|---|---|---|---|---|
| 1 Motorhaube | 184 – 238 | | <input checked="" type="checkbox"/> | |

| PRÜFPUNKT | I.O. | HINWEIS | MANGEL | N.G. | BEMERKUNG |
|---|---|---|---|---|---|
| Gesamteindruck Lack, Folierung / Lackschutzfolie (Bereiche) | <input type="checkbox"/> | <input checked="" type="checkbox"/> | <input type="checkbox"/> | <input type="checkbox"/> | Lackschutzfolie Front; Haube nachlackiert (Steinschläge) |
